ТЕХНІЧНИЙ ЗВІТ

№019-ТО-2025 від 21.05.2025

позапланового технічного обстеження щодо дотриманості необхідних умов інклюзивності для маломобільних груп населення у відповідності з державними будівельними нормами, правилами і стандартами громадського будинку, розташованого за адресою: **36004, Україна, Полтавська область, м. Полтава, проспект Вавілова М., будинок 2**

Об'єкт: Навчальний корпус, розташований у громадському будинку з господарськими (допоміжними) будинками та спорудами Державного професійно-технічного навчального закладу «Полтавський професійний ліцей транспорту»
(найменування, місцезнаходження об'єкта)

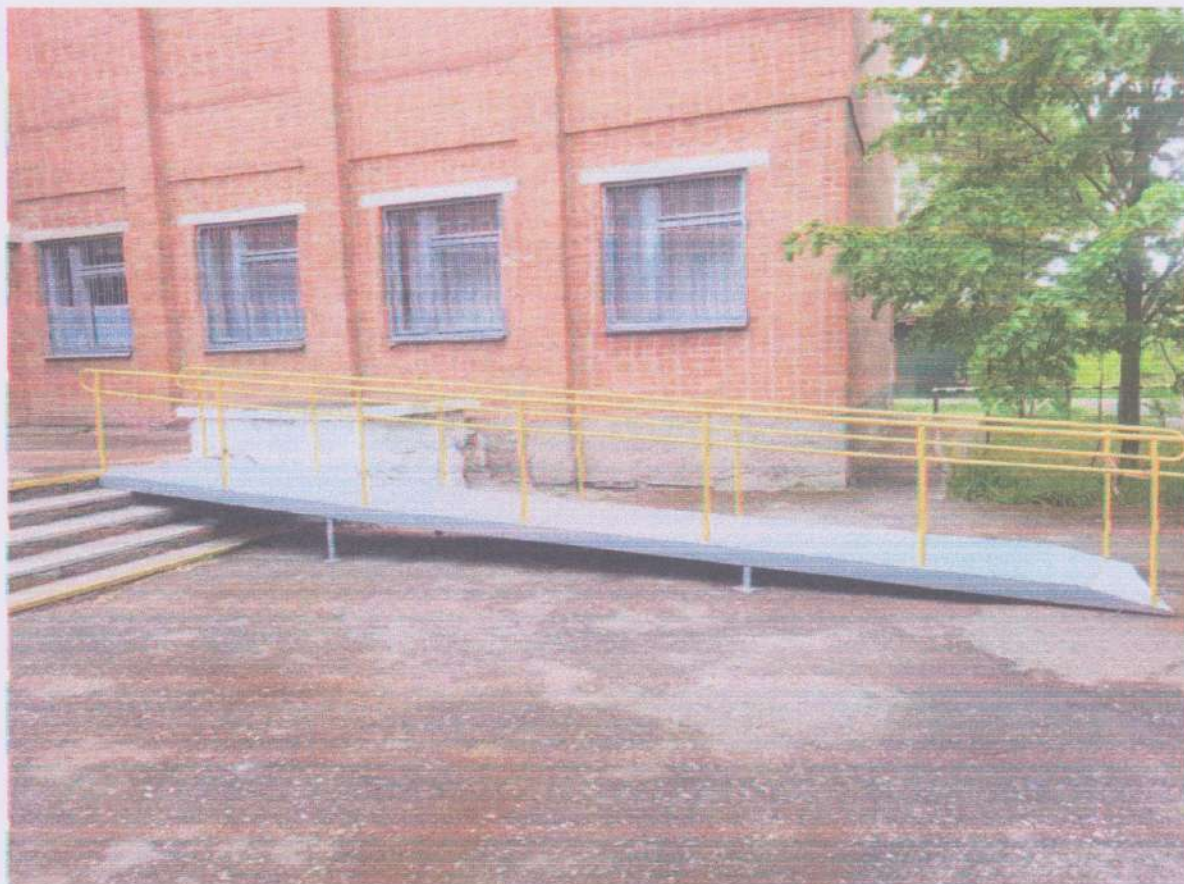
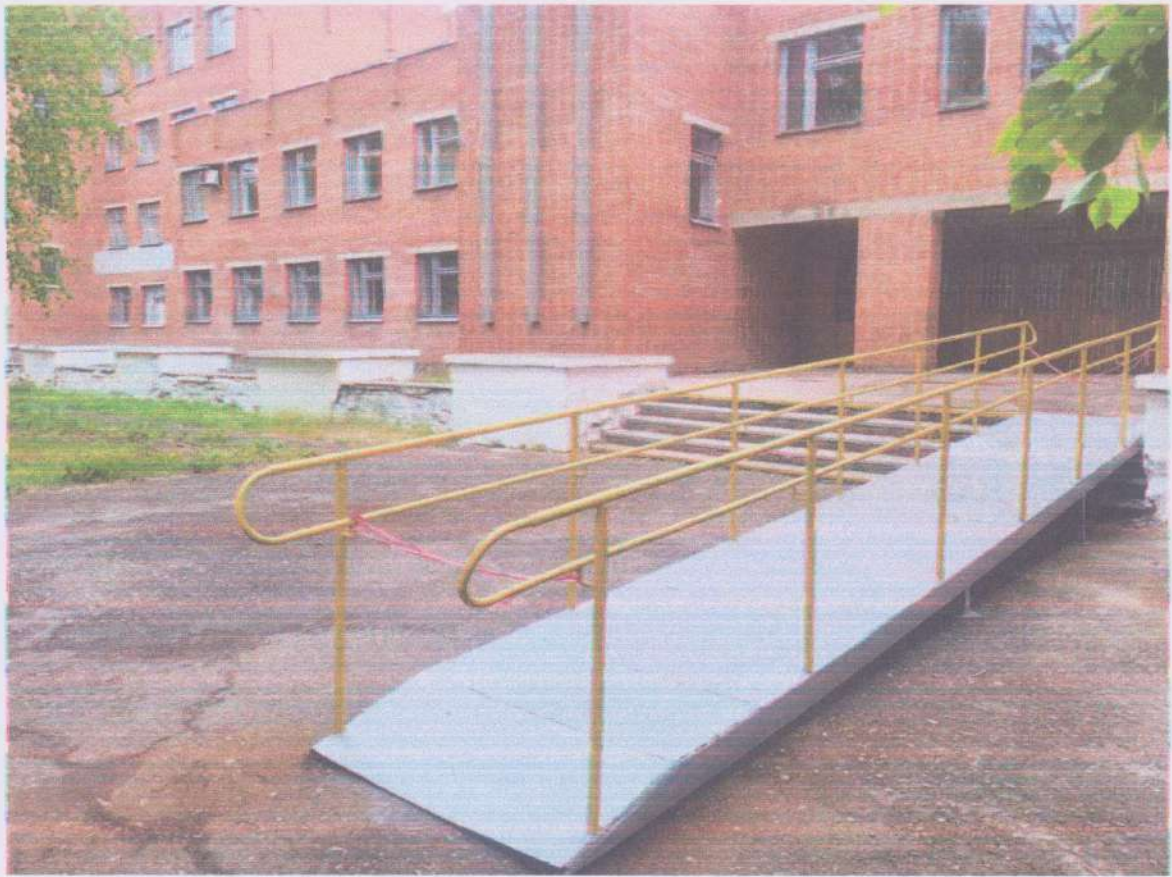
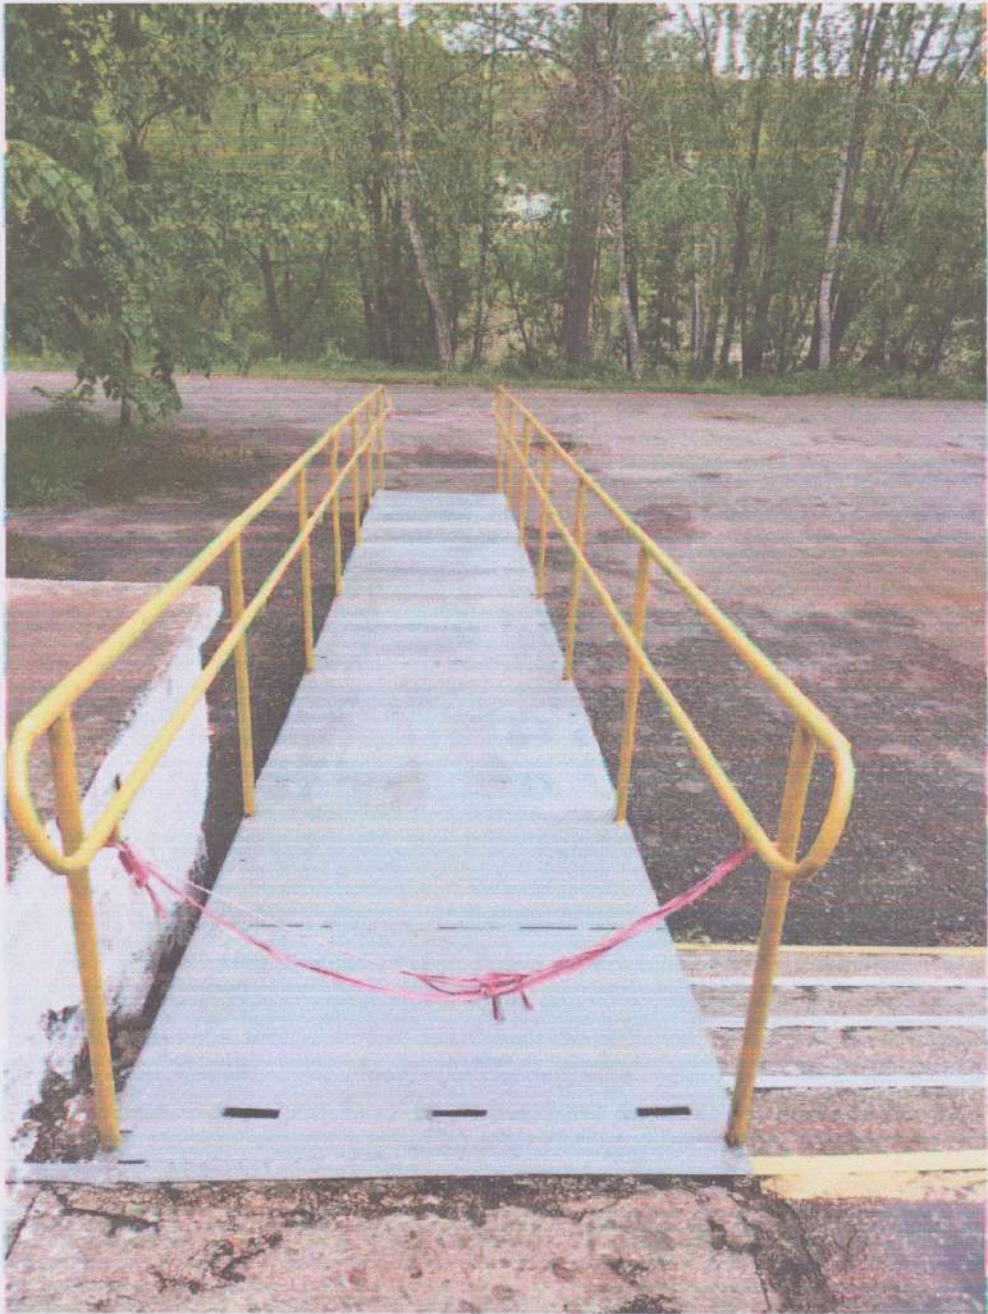
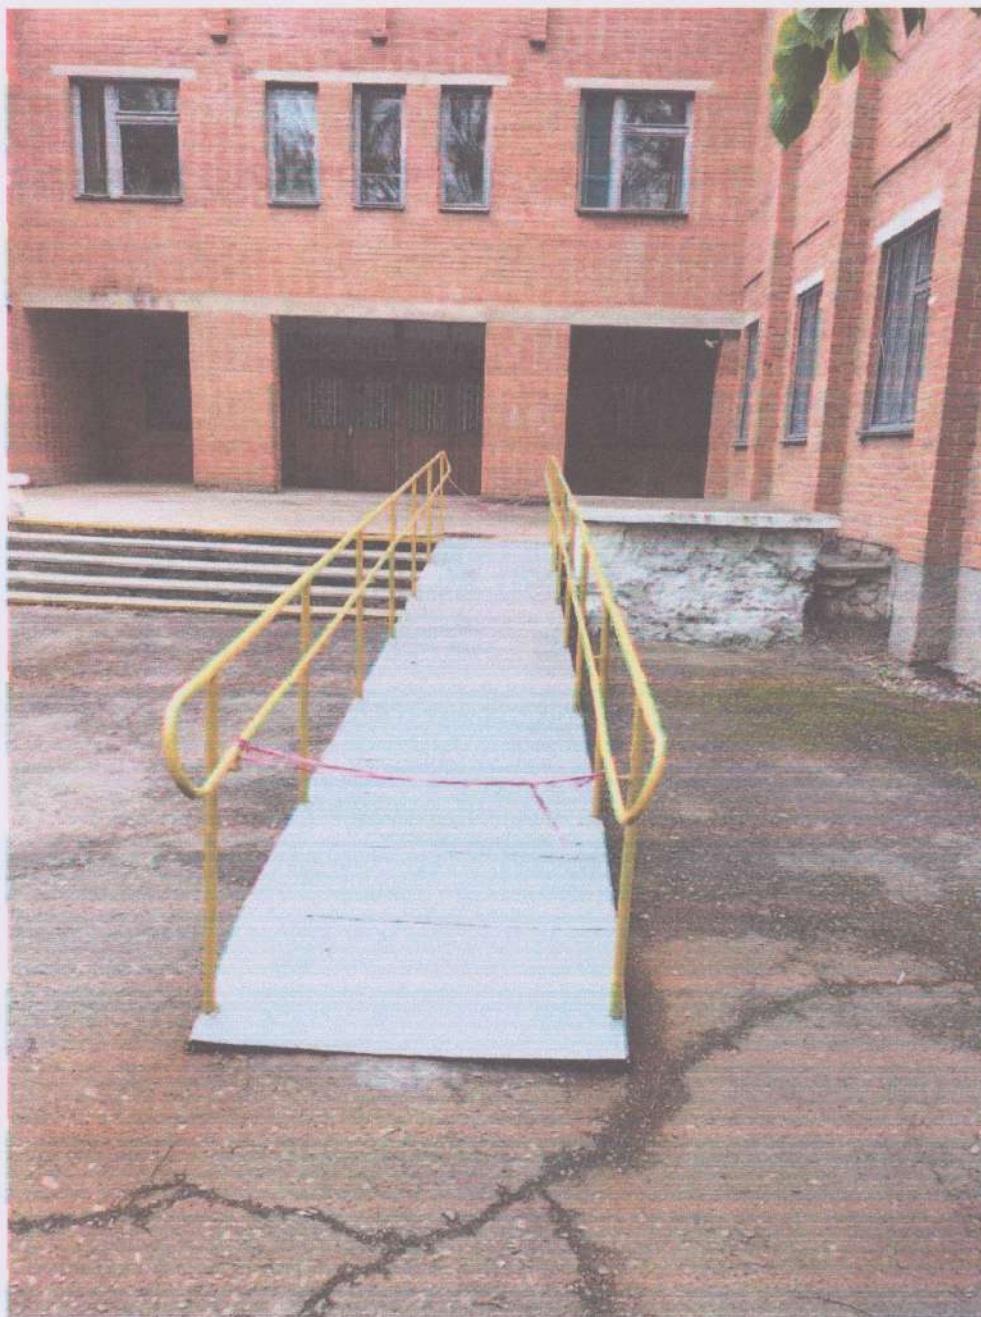
ФОТО СТАНОМ НА 21.05.2025

Під час позапланового технічного обстеження об'єкту містобудування «Навчальний корпус, розташований у громадському будинку з господарськими (допоміжними) будинками та спорудами Державного професійно-технічного навчального закладу «Полтавський професійний ліцей транспорту» на предмет визначення його відповідності державним будівельним нормам щодо забезпечення доступності маломобільних груп населення встановлено таке: для потрапляння до нежитлових приміщень представників маломобільних груп населення (МГН) на даний час використовується пандус, розташований по головному фасаду будинку (див. фото).

Встановлені розміри існуючого пандусу шляхом замірів: висота ганку (та пандусу) – 0,7 м; ширина пандусу – 1,2 м (відповідає нормам, п.5.3.1); довжина пандусу 8,4 м (відповідає нормам, п.5.3.1).

Пандус виконаний із металу, з двобічними поручнями, змонтованими на нормативній висоті – 0,7 та 0,9 (відповідно до п.6.3.2.5), промарковані.

Згідно з розрахунком $(0,7/8,4 \times 100\%)$, ухил даного пандусу становить 8 %, що відповідає нормативним показникам ДБН В.2.2-40:2018 Інклюзивність будівель і споруд.
